# Bauteilprüfung

Luftdichtheit und Schlagregendichtheit eines Abdichtungssystems zwischen Fenster und Baukörper im Neuzustand sowie nach simulierten Kurzzeitbelastungen

Prüfbericht 105 32389 /1

Produkt/Bauteil **Abdichtungssystem zwischen Fenster und Baukörper**

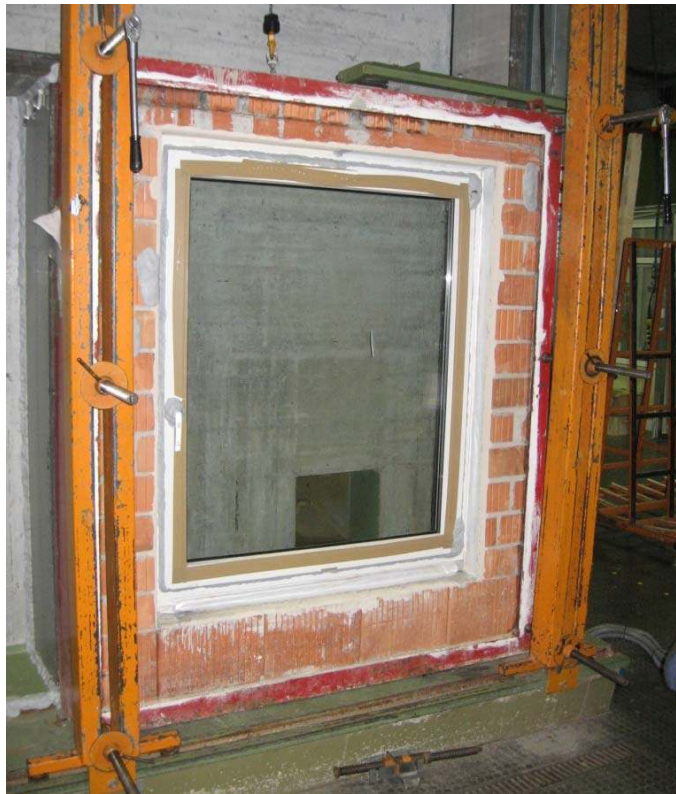
**Bild 1** Probekörper aufgebaut auf dem Fensterprüfstand

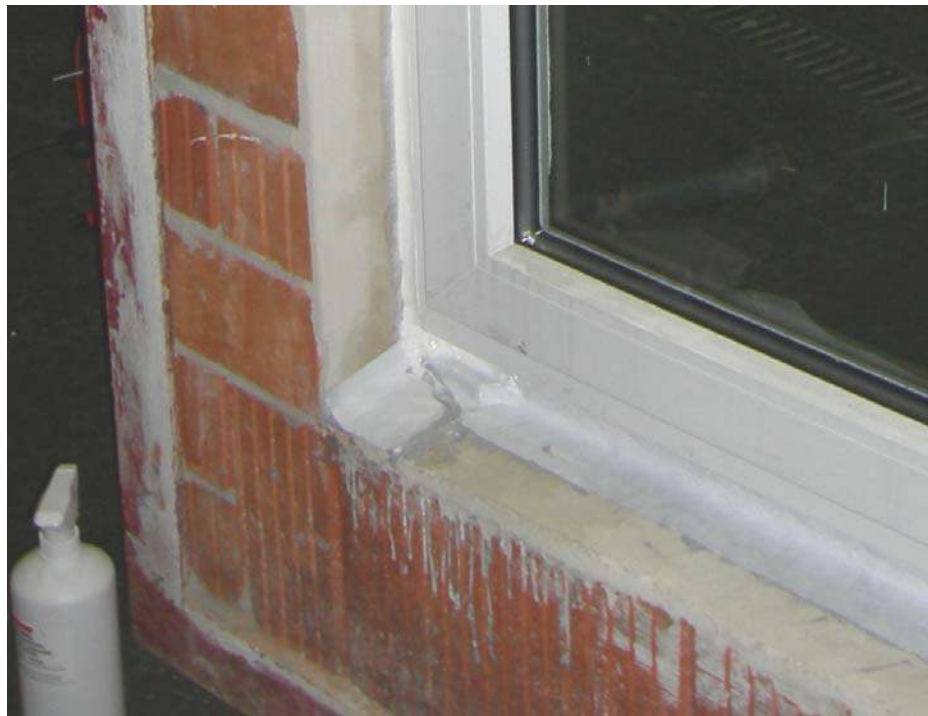
**Bild 1** Abdichtung innen mit Acryrub PRO W + Rundschnur-PE (seitlich und oben) und Fensterdichtband Innen + Soudaseal 215 LM (unten).

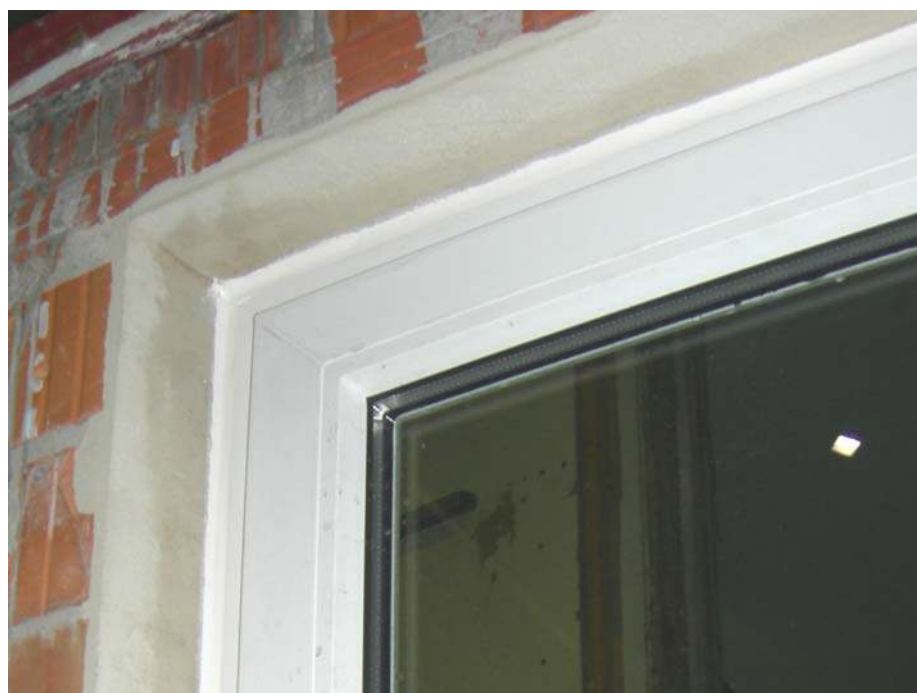
**Bild 2** Abdichtung innen wie vor. Obere Eckausbildung.

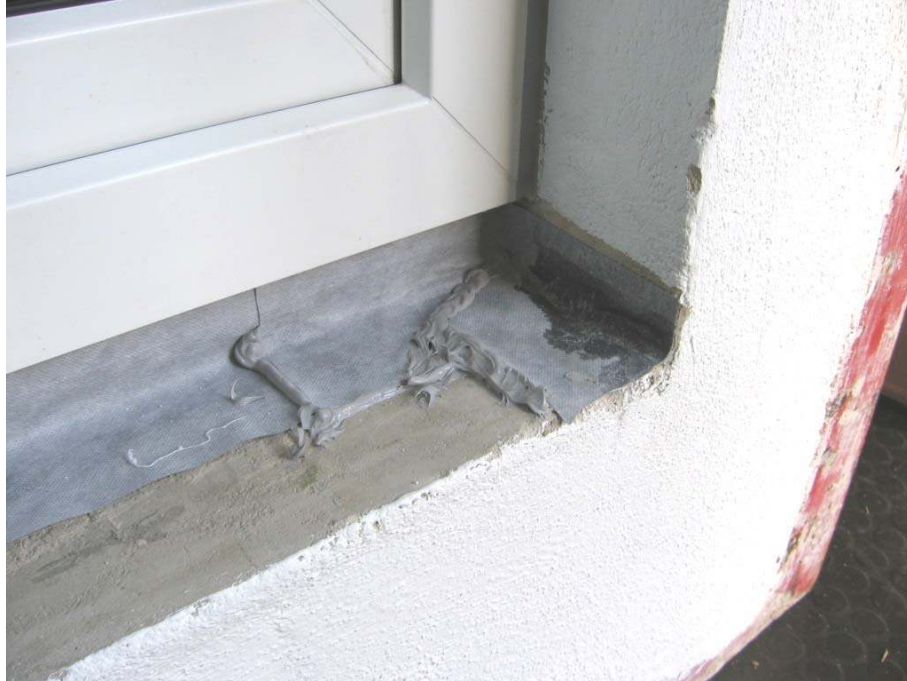
**Bild 3** Äußere Abdichtung mit Silirub PRO N + Rundschnur-PE (seitlich und oben) und Fensterdichtband Außen + Soudaseal 215 LM (unten). Fensterbank noch nicht montiert.

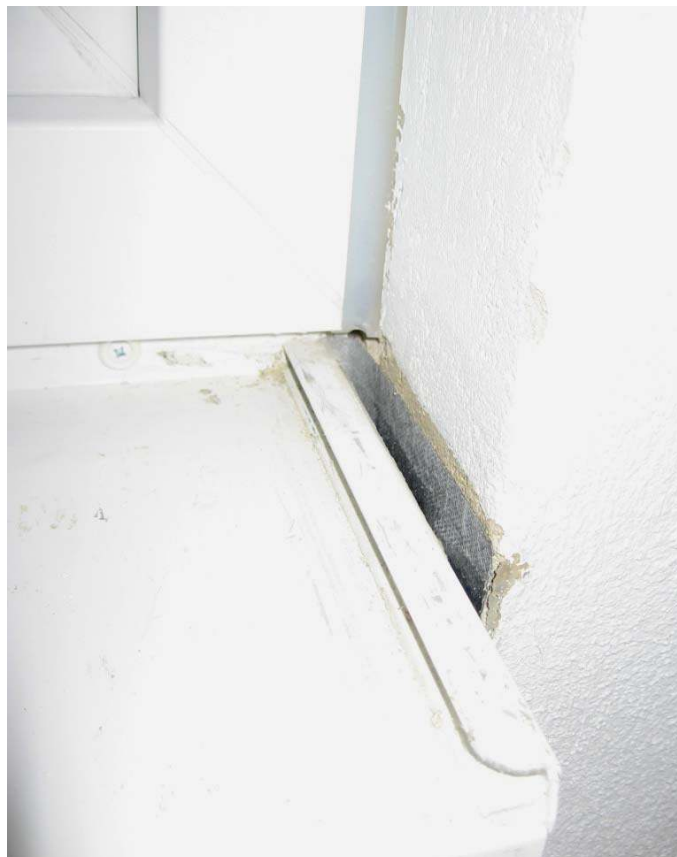
**Bild 4** Aluminiumfensterbank montiert. Seitliche Abdichtung zwischen Endstück und Leibung noch nicht ausgeführt.
